### **Ekspertyza dendrologiczna stanu klonu srebrzystego oznaczonego nr d843 w Ogrodzie Krasieńskich w Warszawie**

Ekspertyza wykonana na zlecenie Biura Stołecznego Konserwatora Zabytków. Dotyczy stanu i wskazań co do dalszego postępowania z klonem srebrzystym (*Acer saccharinum* Ehrh.), oznaczonym według dostarczonej mapki inwentaryzacyjnej numerem d843, a rosnącym a poblizu stawu w Ogrodzie Krasieńskich w Warszawie

Ekspertyza na podstawie oględzin i badań wykonanych w dniu 9. 12. 2013 r.

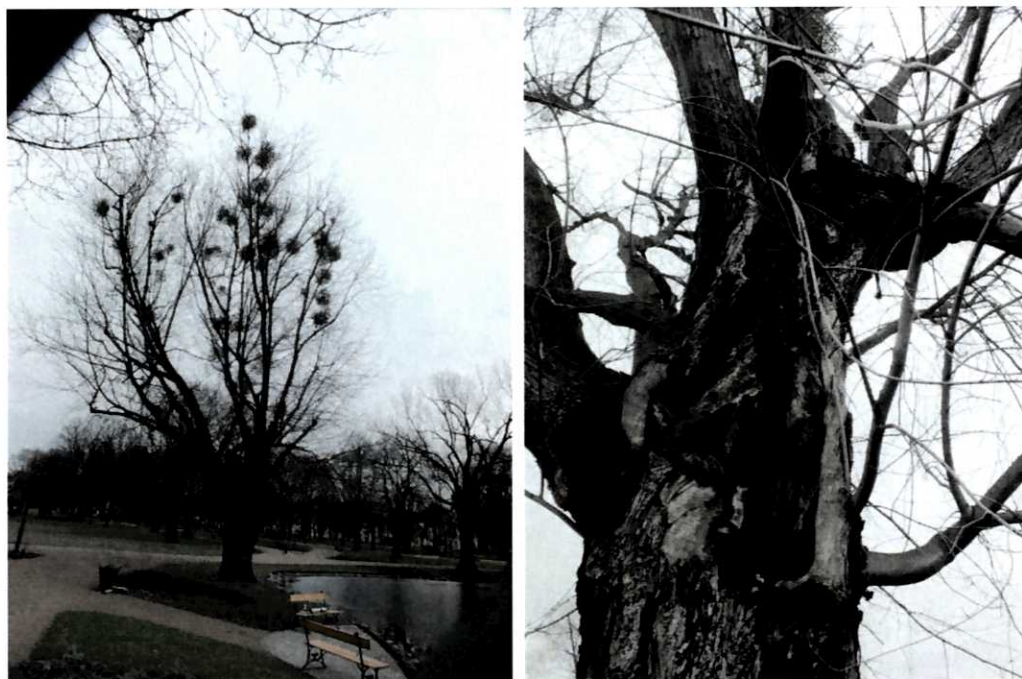
Drzewo miało skracane konary i gałęzie, zapewne z powodu ich zamierania (fot. 1). Obecnie na konarach widoczne są liczne krzewy jemioty. Od wysokości ok. 2m do ponad 4 m widoczny jest duży ubytek powstały w wyniku wyłamania się jednego z konarów od strony południowo-zachodniej. Od strony północno-zachodniej widoczne jest pęknięcie z wyciekami u podstawy pnia (fot. 3). Pęknięcie dochodzi spiralnie do opisanego wyżej ubytku (wypróchnienia), w tym miejscu widoczne jest wyraźne przesunięcie warstw pękniętego drewna względem siebie, co wskazuje na początek procesu rozłamywania się pnia. Duży ubytek sięga w dół, prawdopodobnie do miejsca gdzie widoczny jest wyciek.

Fot. 1, 2. Ogólny widok klonu srebrzystego, widoczne skracane konary i jemiola w koronie (po lewej)  
oraz duży ubytek w miejscu po wyłamany konarze (po prawej)

Biorąc pod uwagę przedstawione fakty stwierdzam, że klon srebrzysty o numerze d843, rosnący w Ogrodzie Krasieńskich jest drzewem niebezpiecznym dla ludzi i ich mienia. Ze względu na ogólny stan drzewa, nie widzę możliwości wykonania prac, które poprawiłyby istniejącą sytuację.

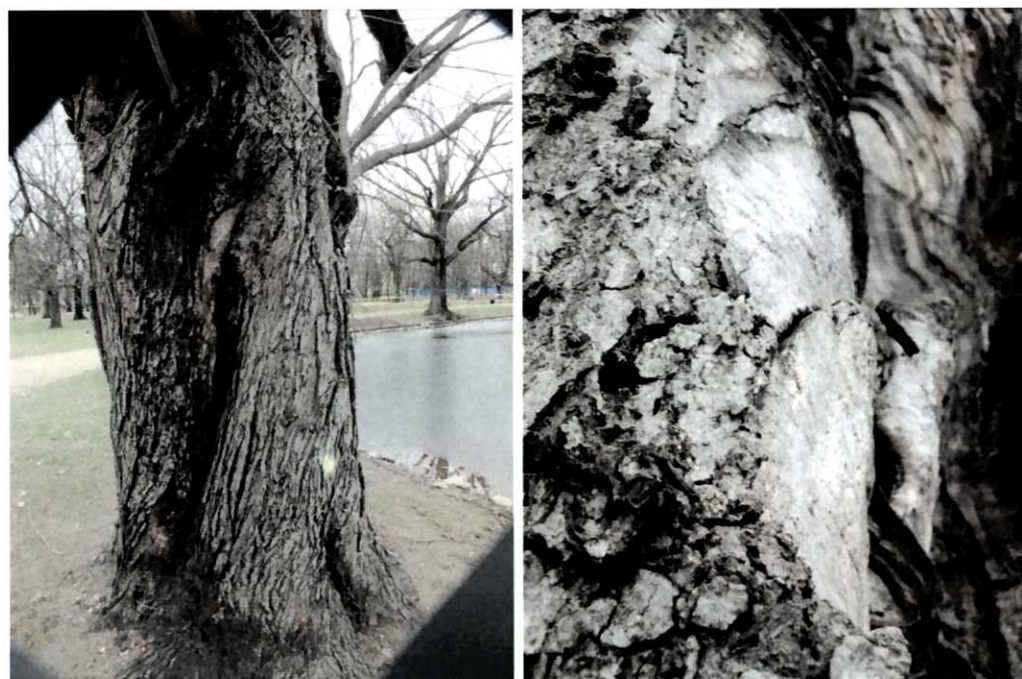
Fot. 3, 4. Pęknięcie pnia od strony północno-zachodniej po lewej,  
oraz przesunięcie warstw drewna w miejscu połączenia pęknięcia z ubytkiem (po prawej)

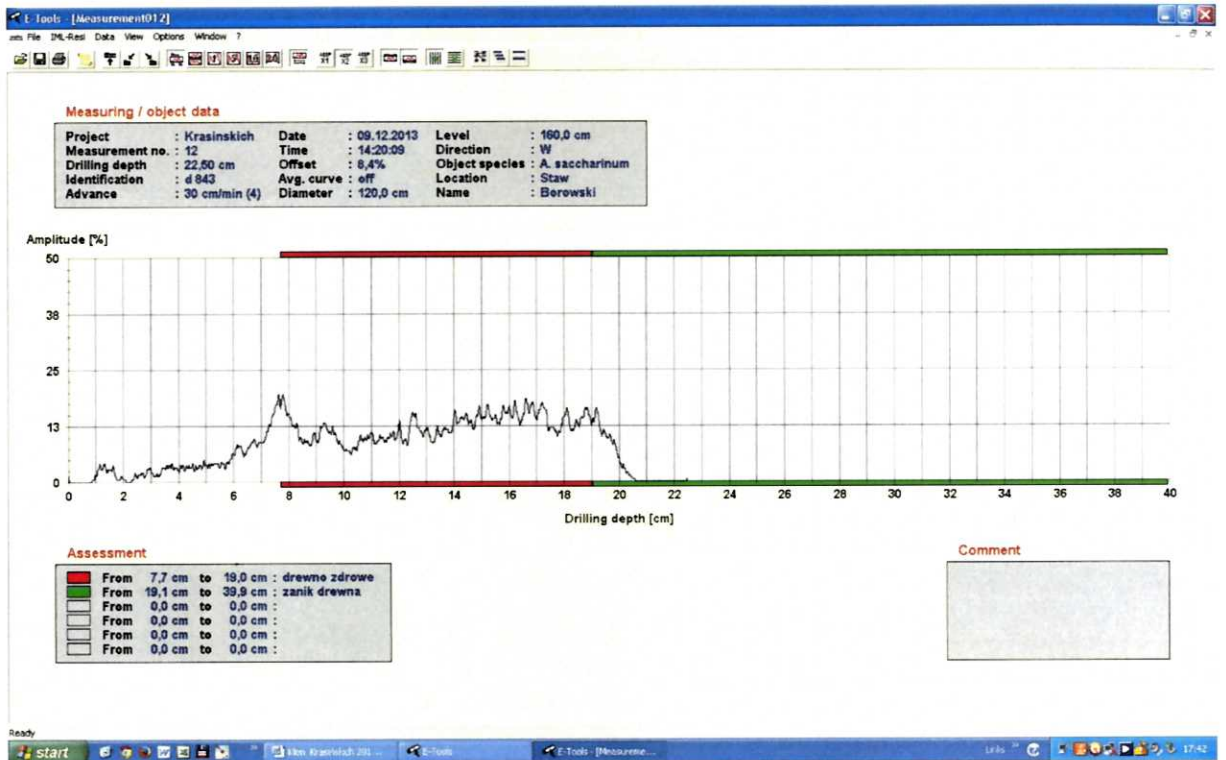
Ze względu na wartość kompozycyjną klonu i jednocześnie jego zły stan przeprowadziłem badania rezystograficzne. Wykazały one, że duży ubytek i wypróchnienie, sięga niższych partii pnia (rys. 1, 2). W dwóch miejscach, gdzie przeprowadzono nawierty, grubość warstwy zdrowego drewna w stosunku do wielkości drzewa i średnicy pnia była bardzo niewielka. Na wysokości 1,6 m, pod pęknięciem, wyniosła ok. 10 cm, a nieco powyżej na wysokości 1,9 m, było tylko około 7 cm zmurszałego, osłabionego drewna. Na obrzeżu wypróchnienia widoczne są resztki owocników grzybów, które w obecnym stanie są nie do rozpoznania. W pęknięciu widoczne są ślady działania owadów drążących drewno.

Rys. 1. Wykres oporowy pnia klonu srebrzystego nr d843 w Ogrodzie Krasieńskich, widoczne ok. 10 cm w miarę zdrowego drewna w miejscu nawiertu, od głębokości ok. 19 cm całkowity zanik drewna

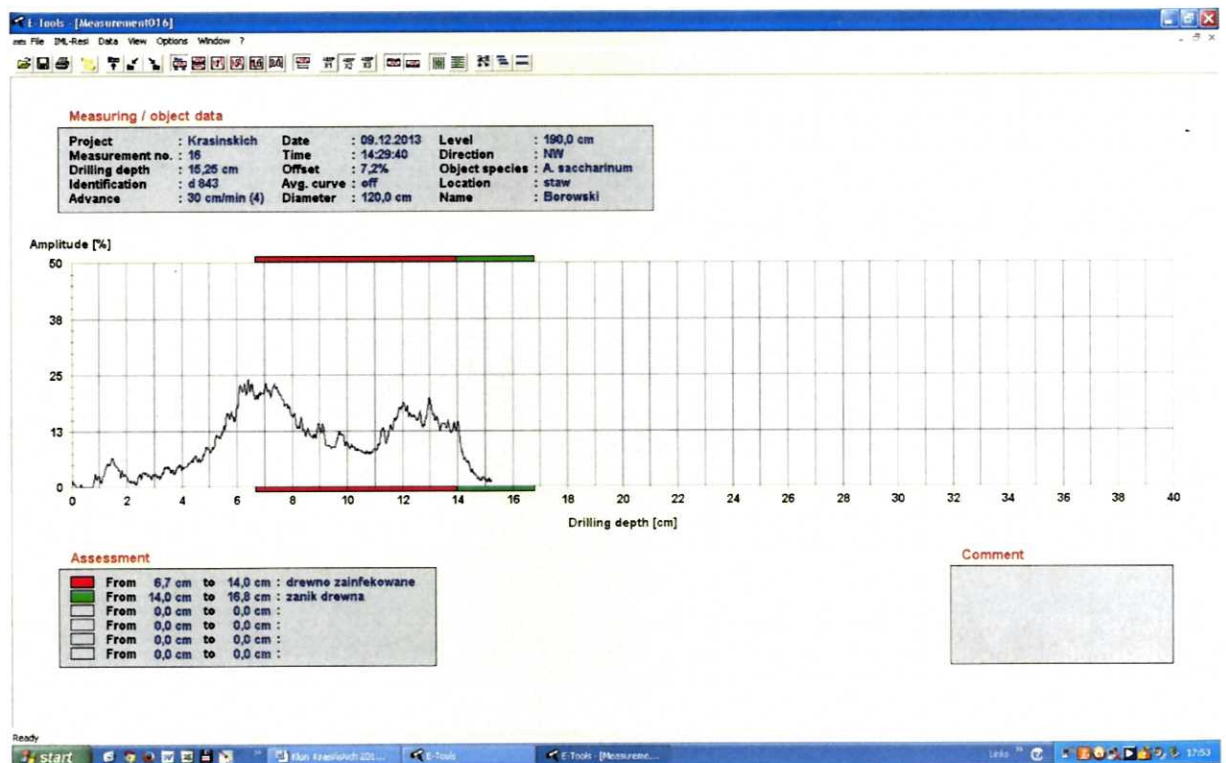
Rys. 2. Wykres oporowy pnia klonu srebrzystego nr d843 w Ogrodzie Krasieńskich (pod ubytkiem), widoczne zaledwie ok. 7 cm zmuszałego-osłabionego drewna w miejscu nawiertu
